Europäische Schule Frankfurt am Ratsweg

Standortuntersuchung
AG Stadt - Gutachtenvorstellung

Vorstellung der Gutachten durch die AG – Stadt

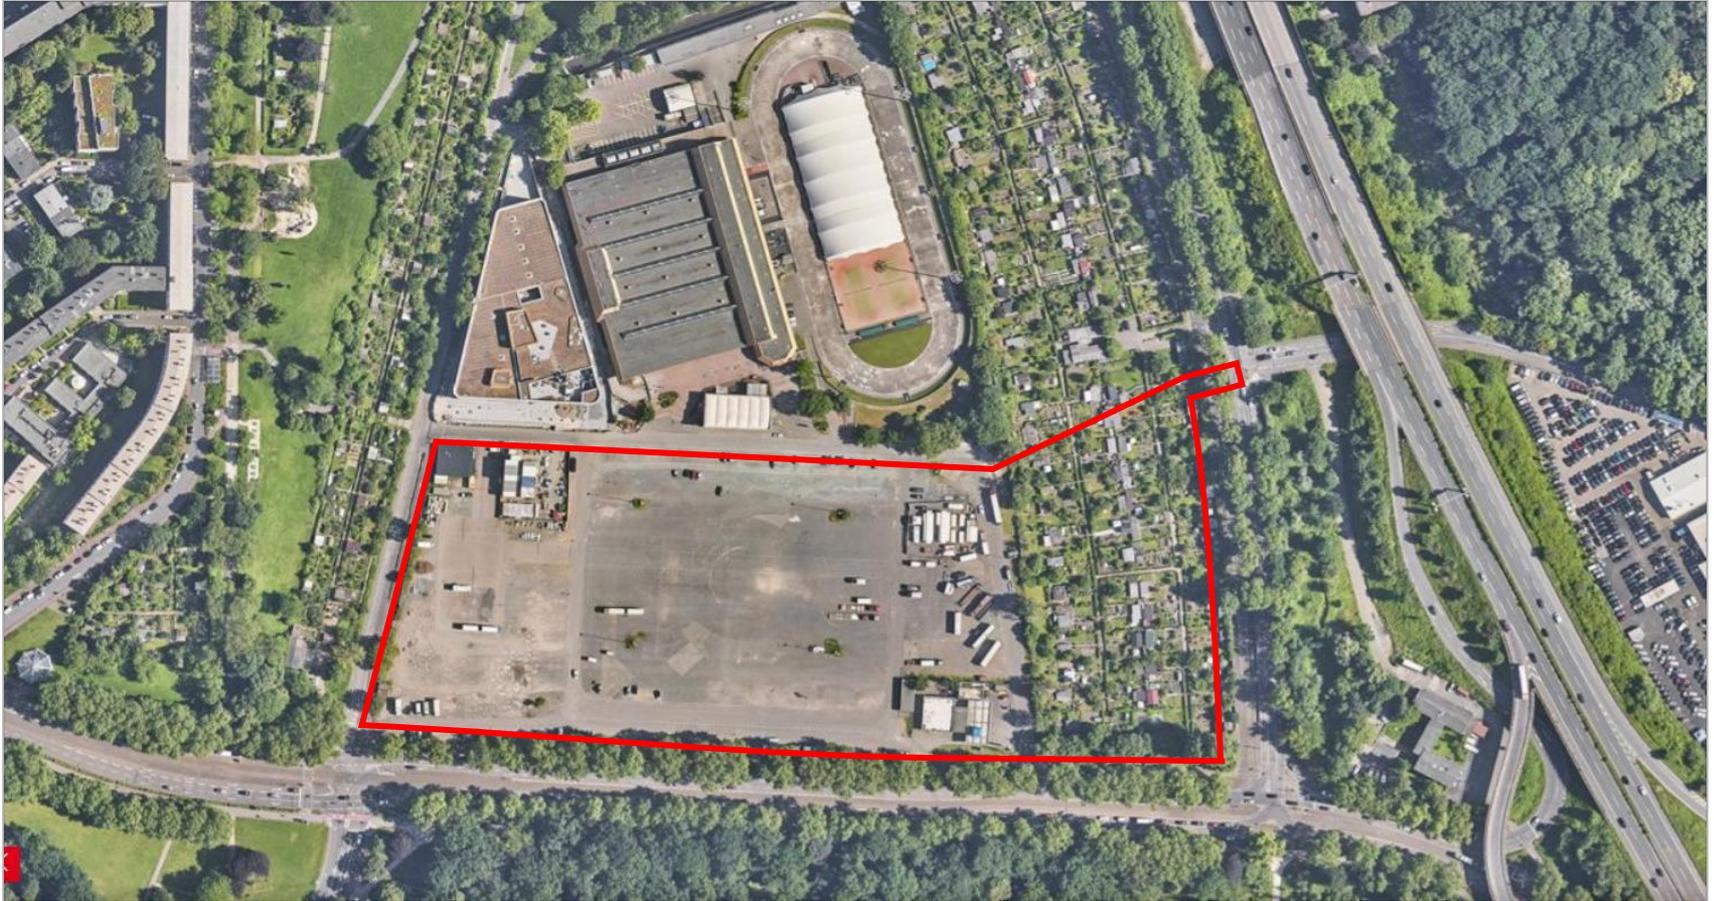
1. Faunistisches Gutachten (1)

Biotoptkartierung

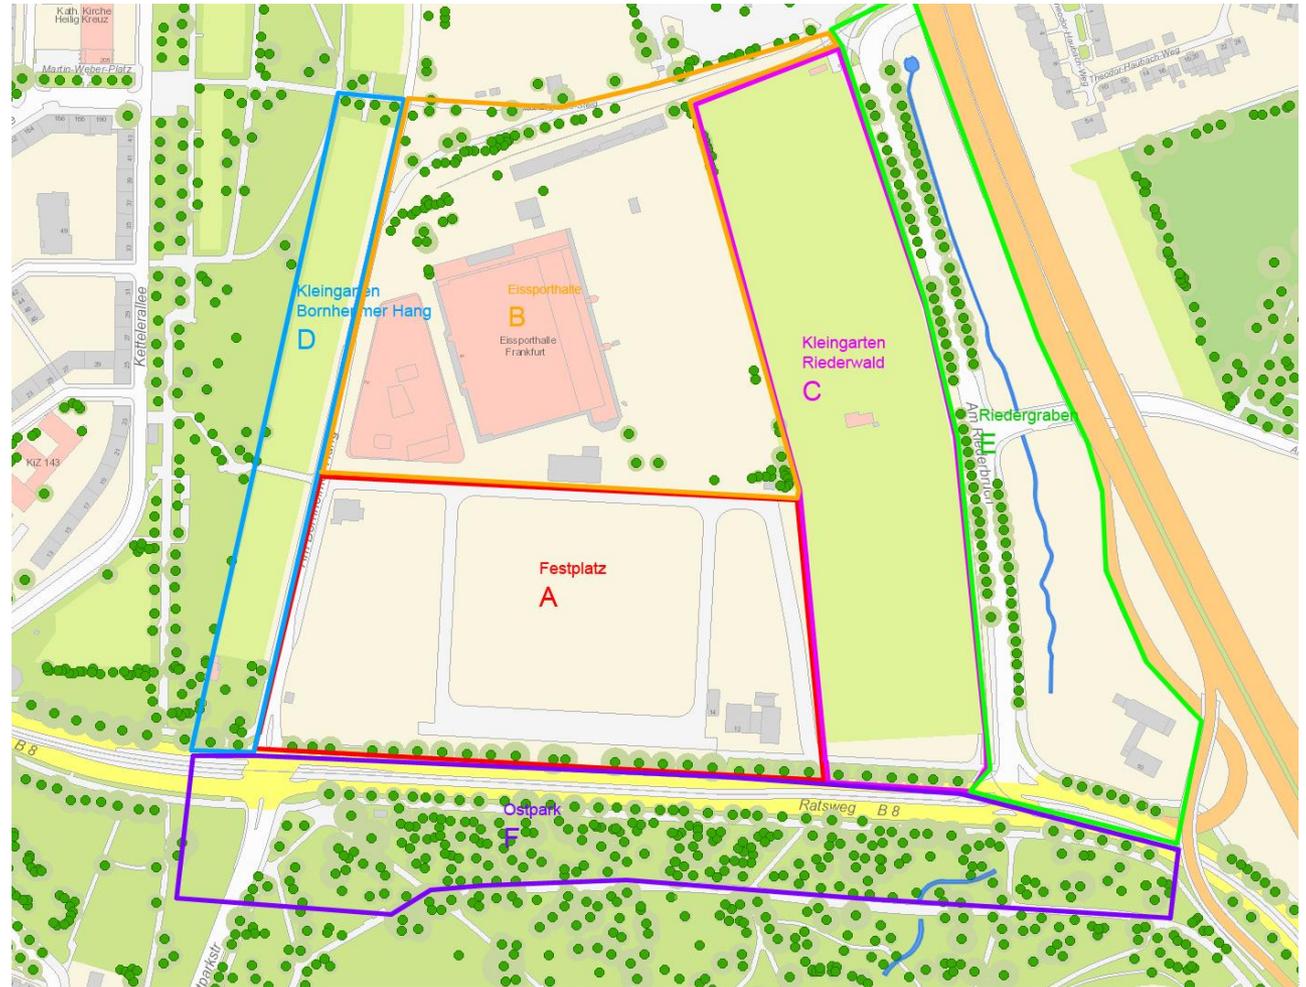
Bestandsaufnahme

- überwiegend versiegelt, mehr oder weniger vegetationsfrei, VG > 90 %, Vegetationsbedeckung < 5 %
- extensiv gepflegte (öffentliche) Grünanlagen und Parkflächen, überwiegend mit Altbaumbestand
- Kleingartenanlage
- Rollschuh- Skater- oder Eisbahnen, sowie Eissporthallen mit Parkplatz, Grünanlagen und Schwimmhalle
- Gräben, grabenartige Bäche, arm an typischer gewässer- oder bachbegleitender Vegetation
- ruderale Wiesen
- Gebüsch, Gestrüpp, Strauchgruppe
- durch Verbuschung degenerierte Sonderstandorte; Hecken/ Gebüsche (straßenbegleitend)

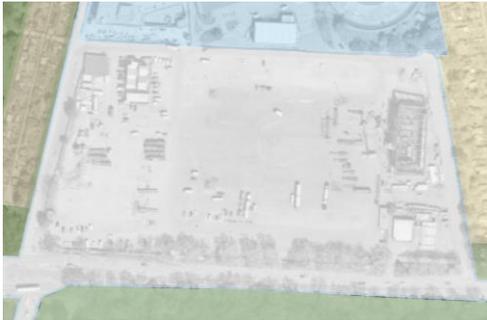
Areal A - Festplatz

- ca. 46.000 m² umfasst Gelände des Festplatzes und Alleebäume der nördlichen Straßenseite des Ratswegs
- fast vollständig versiegelt
- westlich Pflanzrabatte als Ausgleichsfläche für das Panoramabad.
- geringe faunistische Bedeutung – nur Bäume (32 Stück) bieten Habitate
- keine besondere Bedeutung als Durchzugsgebiet für Vögel oder Fledermäuse.

Areal A: Beeinträchtigung der vorkommenden Arten durch die Einhaltung einer Zeitregelung (Rodungen/Fällungen/Abbruch) außerhalb der Brutzeit und entsprechende CEF-Maßnahmen gering.

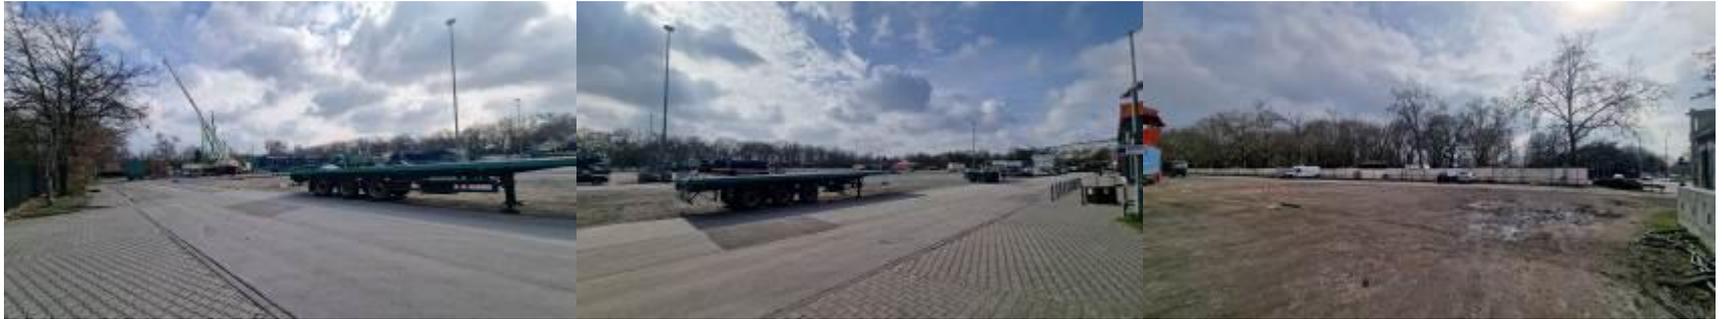
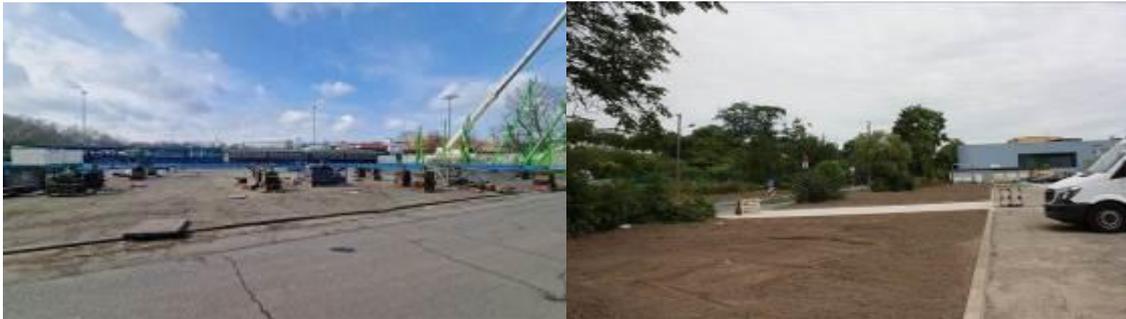
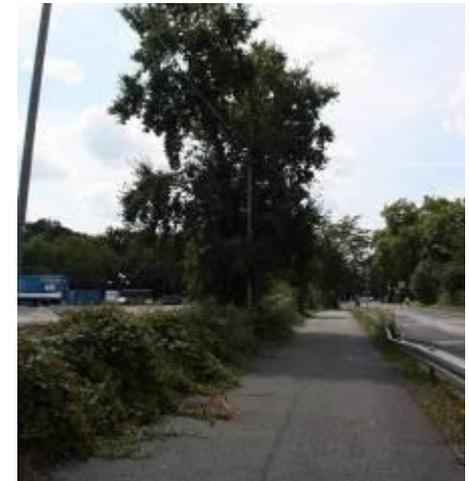
1. Faunistisches Gutachten (4)

Areal A - Festplatz

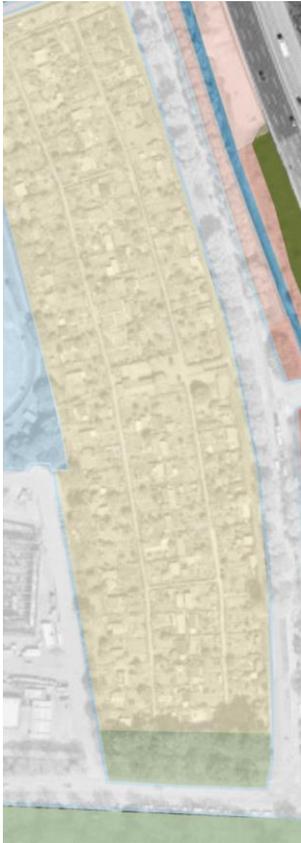
Areal C - Kleingärten

- ca. 45.000 m² Kleingartenanlage, wovon ca. 18.000 m² wegfallen würden
- strukturiertes, eingewachsenes Gebiet
- trotz hohem anthropogenen Nutzungsgrad, zahlreiche Quartiers- und Nistmöglichkeiten: Vögel, Insekten und Kleinsäuger
- vielfältiger Baumbestand 208 Bäume
- Vogelarten der Roten Listen (Star, Gartenrotschwanz, Stieglitz)

Areal C: starke Beeinträchtigung der hier vorkommenden Arten – Brutstandortverlust, Nahrungsquellen werden reduziert, Nord-Süd Grünzugkorridor wird verkleinert. Betroffene Rote Liste Arten.

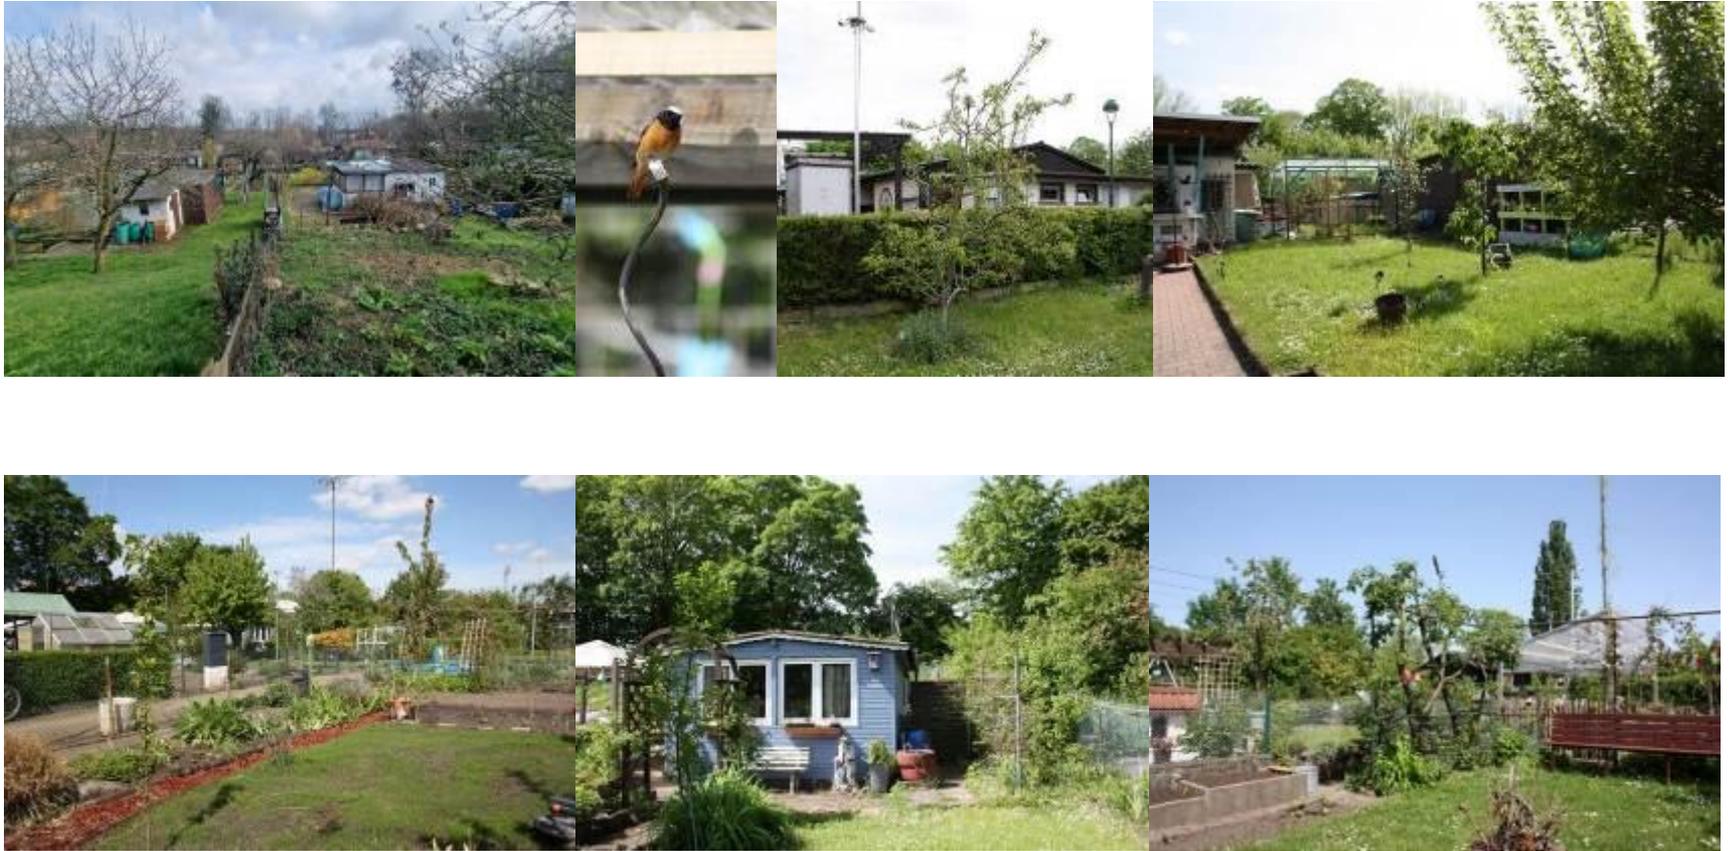
1. Faunistisches Gutachten (6)

Areal C - Kleingärten

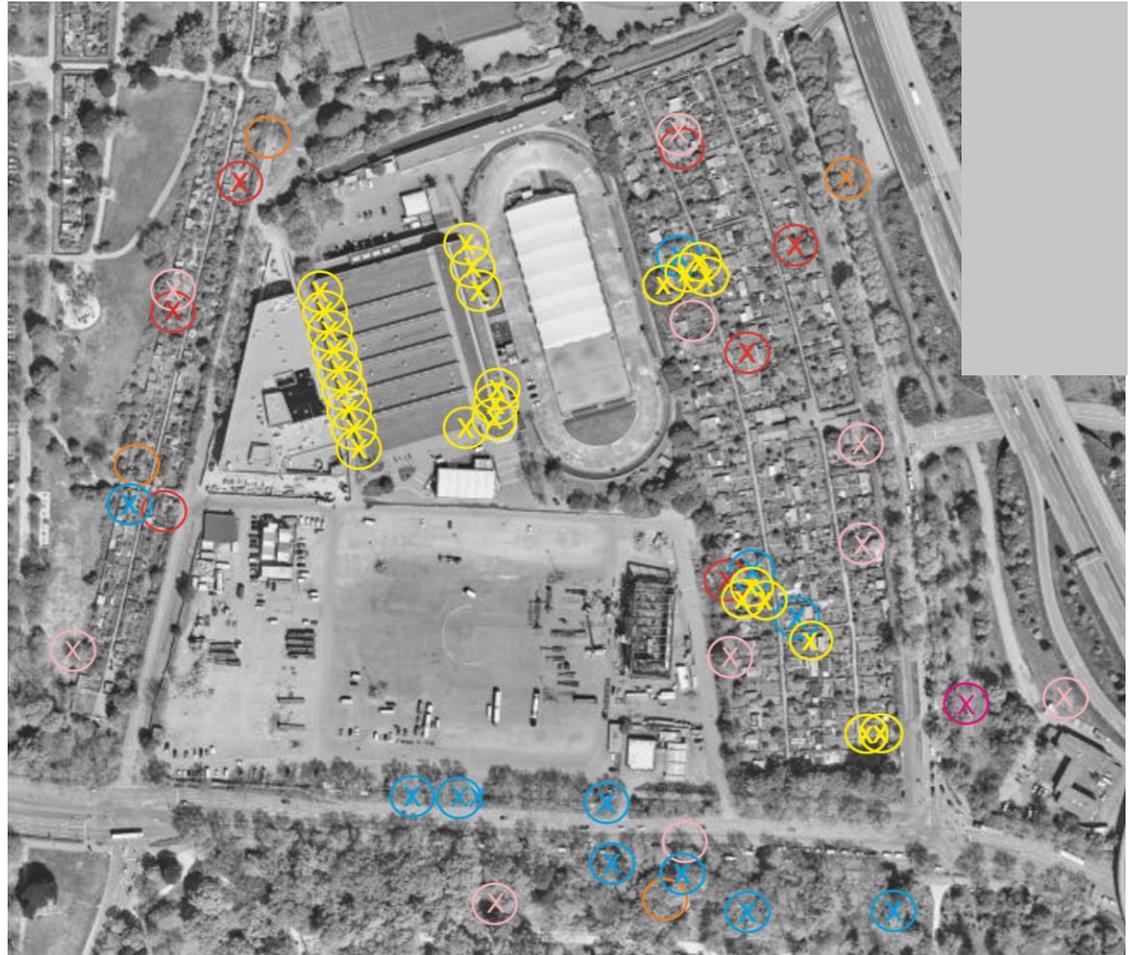
Ergebnisse: Rote Liste Arten

Gartenrotschwanz	3

Grauschnäpper	V

Haussperling	V

Star	3

Stieglitz	3

Stockente	3

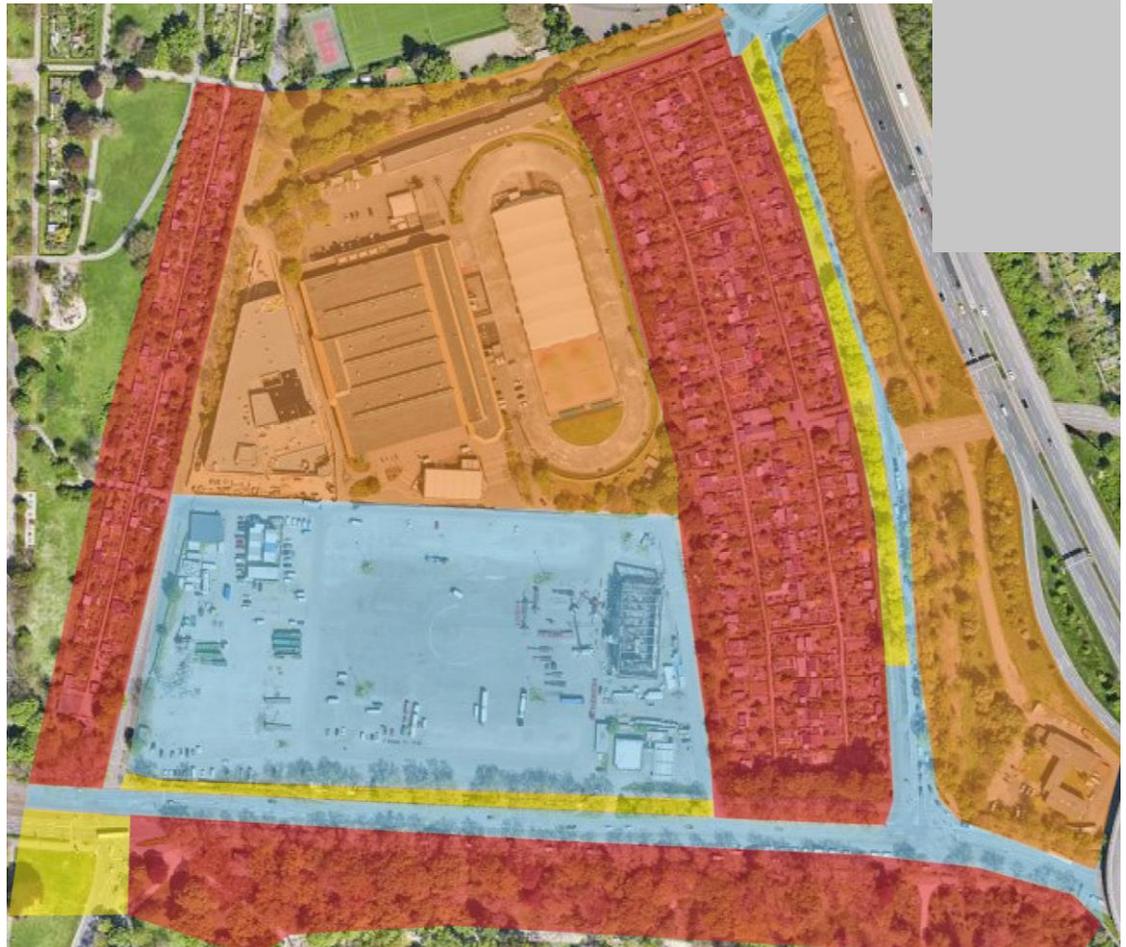
Ergebnisse: Hotmap – Avifaunistische Bedeutung

hohe avifaunistische Bedeutung
-

mittlere avifaunistische Bedeutung
-

geringe avifaunistische Bedeutung
-

sehr geringe / ohne avifaunistische Bedeutung

- Eingebettet in den Grüngürtel Frankfurt
- Zwei sehr unterschiedliche Bereiche
 - westlich und zentral mit geringer Bedeutung (A)
 - östlicher Bereich mit hoher Bedeutung und Korridorwirkung für Arten (C)

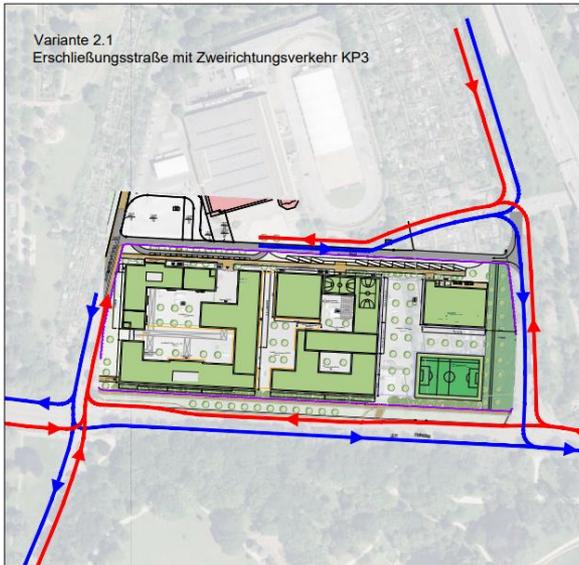
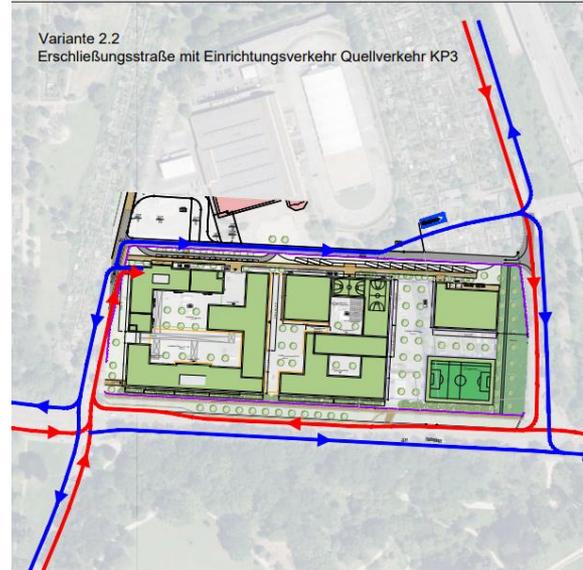
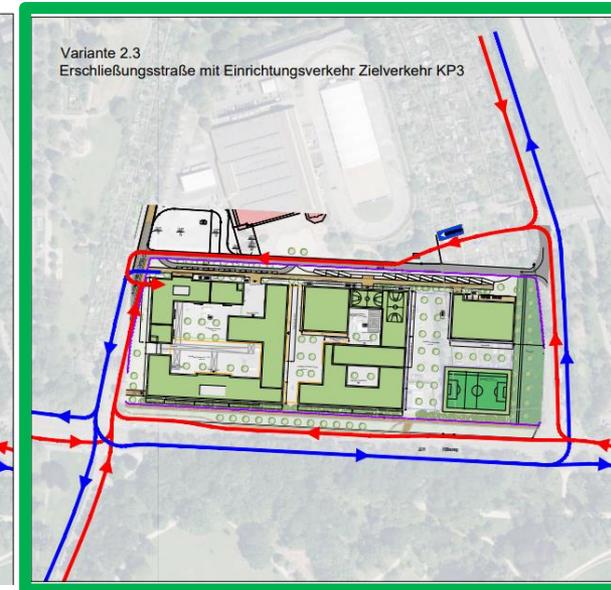
Erschließungsvarianten 2.1., 2.2., 2.3.

Variante 2.1:
Erschließungsstraße mit
Zweirichtungsverkehr am KP 3

Variante 2.2:
Erschließungsstraße mit
Einrichtungsverkehr Quellverkehr KP 3

Variante 2.3: Erschließungsstraße mit
Einrichtungsverkehr Zielverkehr KP 3

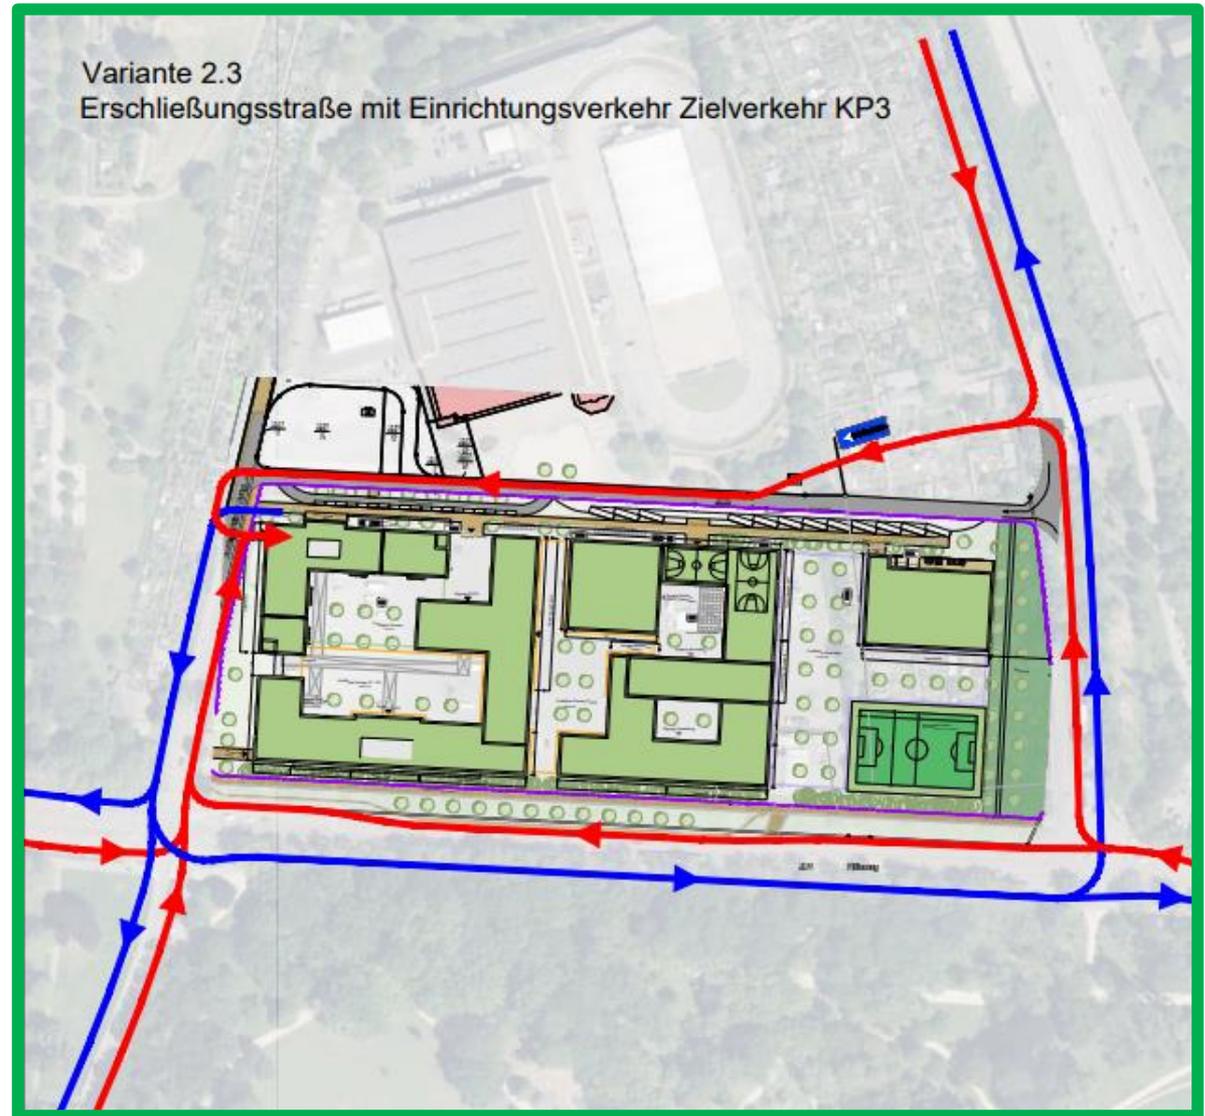
Vorzugsvariante 2.3.

Variante 2.3:
Erschließungsstraße mit
Einrichtungsverkehr Zielverkehr
KP 3

Die Variante 2.3 (Erschließungsstraße mit Einrichtungsverkehr von Ost nach West) stellt in allen betrachteten Szenarien die beste Möglichkeit der Verkehrserschließung dar und wird somit als Vorzugsvariante eingestuft.

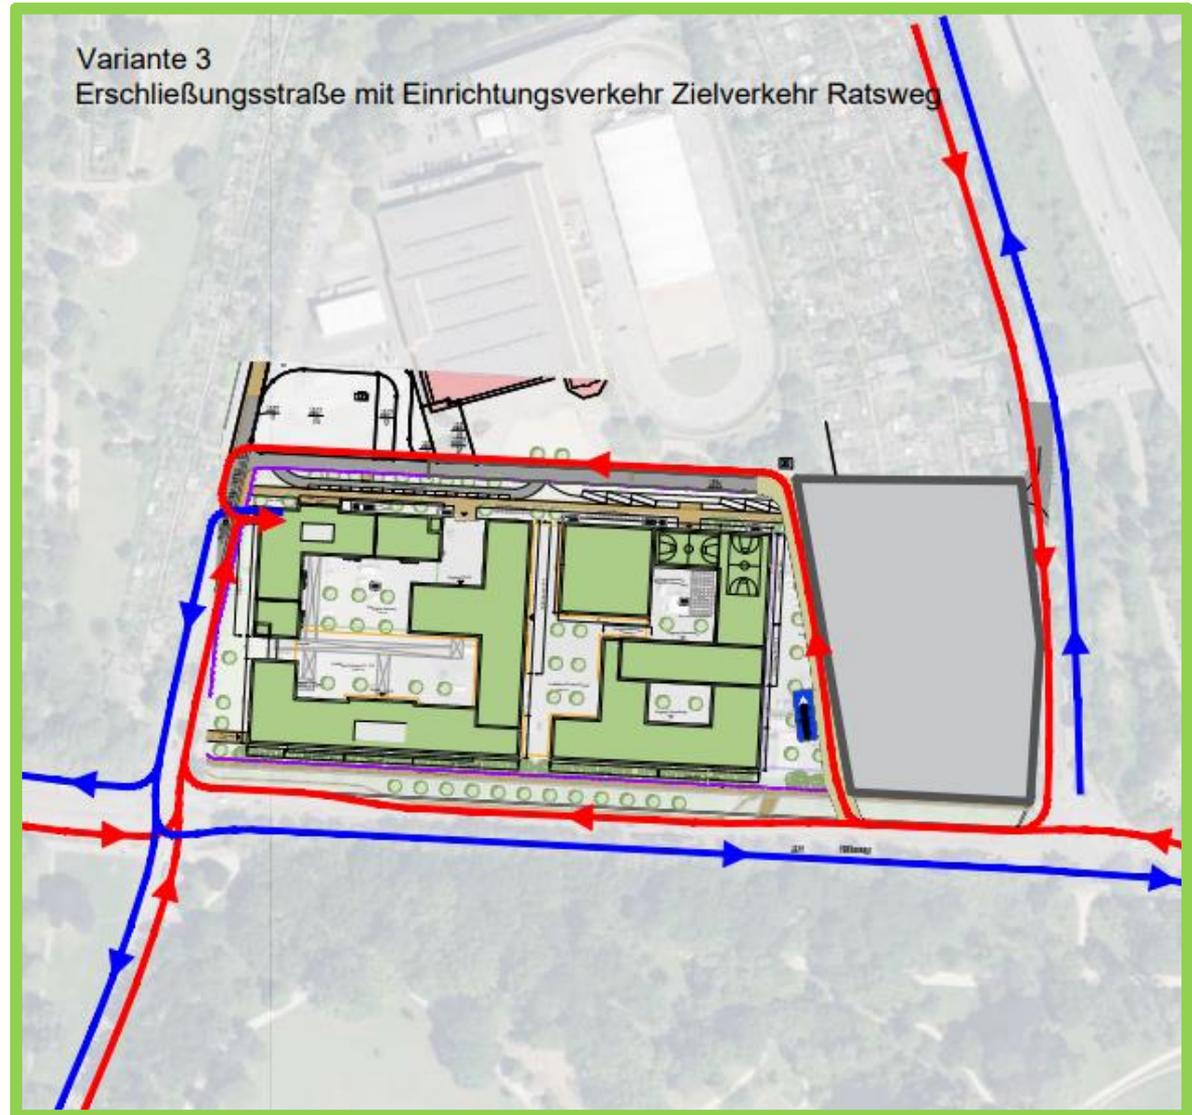
**Vorzugsvariante 3, falls
ohne Kleingartenanlage**

Variante 3:
Erschließungsstraße mit
Einrichtungsverkehr Zielverkehr
Ratsweg

Lediglich für den Fall, dass die Kleingärten ohnehin für die Errichtung der ESF nicht notwendig wären, würde die Variante 3 (Zufahrt vom Ratsweg über das Tankstellengrundstück) die Vorzugsvariante darstellen.

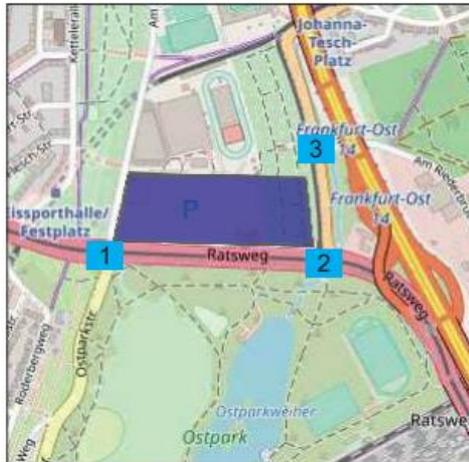
Bewertung der verkehrlichen Erschließung – Signalprogramm Bestand

Signalprogramm Bestand										Signalprogramm mit Anpassungen							
KP 1 Ratsweg / Ostparkstraße / Am Bornheimer Hang																	
Szenario	Bestand	Sz 2.2 - ÖV-Anteil 50%				Sz 2.3 - ÖV-Anteil 60%				Sz 2.2 - ÖV-Anteil 50%				Sz 2.3 - ÖV-Anteil 60%			
		V 2.1	V 2.2	V 2.3	V 3	V 2.1	V 2.2	V 2.3	V 3	V 2.1	V 2.2	V 2.3	V 3	V 2.1	V 2.2	V 2.3	V 3
VM	C	E	E	E	E	E	E	E	E	E	E	E	E	D	D	D	D
NM	D	F	F	F	F	F	F	F	F	F	F	F	F	D	D	D	D
KP 2 Ratsweg / Am Riederbruch																	
Szenario	Bestand	Sz 2.2 - ÖV-Anteil 50%				Sz 2.3 - ÖV-Anteil 60%				Sz 2.2 - ÖV-Anteil 50%				Sz 2.3 - ÖV-Anteil 60%			
		V 2.1	V 2.2	V 2.3	V 3	V 2.1	V 2.2	V 2.3	V 3	V 2.1	V 2.2	V 2.3	V 3	V 2.1	V 2.2	V 2.3	V 3
VM	E	E	E	E	E	E	E	E	E	E	k.V.m.*	D	E	D	k.V.m.*	D	E
NM	F	F	F	F	F	F	F	F	F	F	k.V.m.*	k.V.m.*	E	E	k.V.m.*	k.V.m.*	E
KP 3 Am Riederbruch / Am Riederbruch																	
Szenario	Bestand	Sz 2.2 - ÖV-Anteil 50%				Sz 2.3 - ÖV-Anteil 60%

V 2.1*	V 2.2*	V 2.3 *	V 3	V 2.1*	V 2.2*	V 2.3 *	V 3								
VM	B	E	D	D	B	E	C	D	B								
NM	B	F	D	C	B	E	C	C	B

* Umgestaltung Knotenpunkt mit neuen Signalprogramm, daher auch keine Anpassungen notwendig

* keine Verbesserung möglich

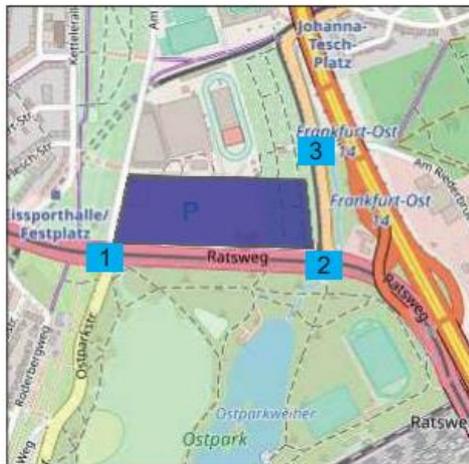
Bewertung der verkehrlichen Erschließung - **Vorzugsvariante V 2.3** (Quellverkehr KP 3 Am Riederbruch) bzw. falls kein Eingriff in Kleingärten erforderlich auch **V 3** (Zielverkehr im Bereich Bestands-Tankstelle) verkehrlich sinnvoll.

In beiden Varianten (V2.3 /V3):
KP1 QSV geringfügig schlechter als Bestand aber weiterhin leistungsfähig (Signalprogramm optimiert)
KP2 QSV besser als Bestand (Signalprogramm optimiert, teilweise leistungsfähig).

Signalprogramm Bestand								Signalprogramm mit Anpassungen							
KP 1 Ratsweg / Ostparkstraße / Am Bornheimer Hang																	
Szenario	Bestand	Sz 2.2 - ÖV-Anteil 50%				Sz 2.3 - ÖV-Anteil 60%				Sz 2.2 - ÖV-Anteil 50%				Sz 2.3 - ÖV-Anteil 60%			
Variante		V 2.1	V 2.2	V 2.3	V 3	V 2.1	V 2.2	V 2.3	V 3	V 2.1	V 2.2	V 2.3	V 3	V 2.1	V 2.2	V 2.3	V 3
VM	C	E	E	E	E	E	E	E	E	D	D	D	D	C	C	C	D
NM	D	E	E	E	E	E	E	E	E	D	D	D	D	D	D	D	D
KP 2 Ratsweg / Am Riederbruch																	
Szenario	Bestand	Sz 2.2 - ÖV-Anteil 50%				Sz 2.3 - ÖV-Anteil 60%				Sz 2.2 - ÖV-Anteil 50%				Sz 2.3 - ÖV-Anteil 60%			
Variante		V 2.1	V 2.2	V 2.3	V 3	V 2.1	V 2.2	V 2.3	V 3	V 2.1	V 2.2	V 2.3	V 3	V 2.1	V 2.2	V 2.3	V 3
VM	E	E	E	E	E	E	E	E	E	E	k.V.m.*	D	E	D	k.V.m.*	D	E
NM	F	E	E	E	E	E	E	E	E	k.V.m.*	k.V.m.*	E	E	k.V.m.*	k.V.m.*	E	E
KP 3 Am Riederbruch / Am Riederbruch																	
Szenario	Bestand	Sz 2.2 - ÖV-Anteil 50%				Sz 2.3 - ÖV-Anteil 60%

Variante		V 2.1*	V 2.2*	V 2.3*	V 3	V 2.1*	V 2.2*	V 2.3*	V 3								
VM	B	E	D	D	B	E	C	D	B								
NM	B	F	D	C	B	E	C	C	B

Die Leistungsfähigkeit des Verkehrsflusses wird nicht maßgeblich durch die Ansiedlung der ESF beeinträchtigt. Es kommt heute bereits zu Verkehrsbehinderungen, die bei dem Ansatz eines ÖV-Anteils von 50 bzw. 60% bei den Schulverkehren im wesentlichen durch Anpassungen der LSA-Steuerung kompensiert werden können.

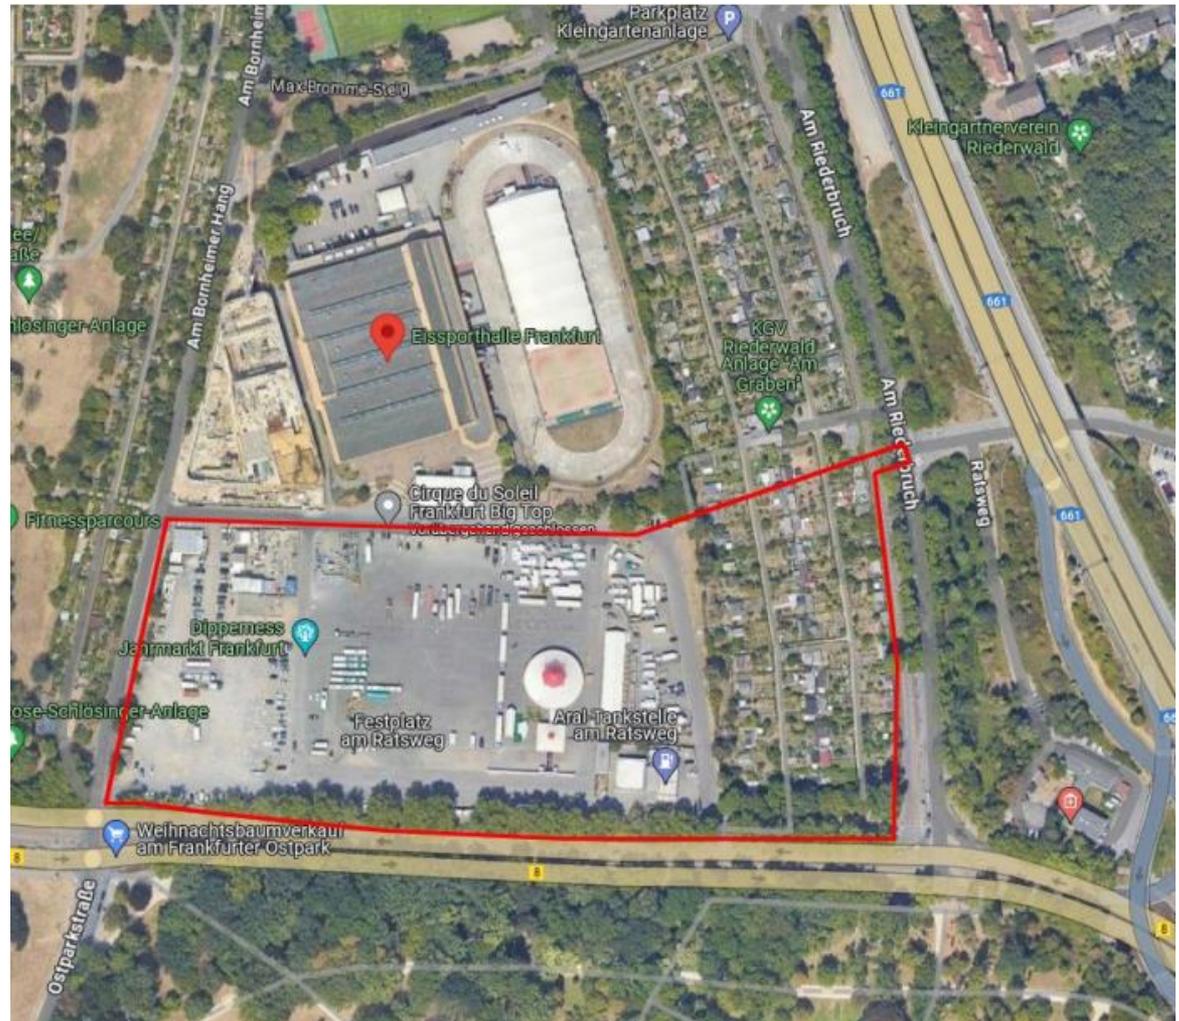
Luftbild:
Untersuchungsgebiet = Festplatz +
Kleingärten

- Abmessungen Objektgebiet rund 390 m x 140 m; Fläche von ca. 54.000 m²

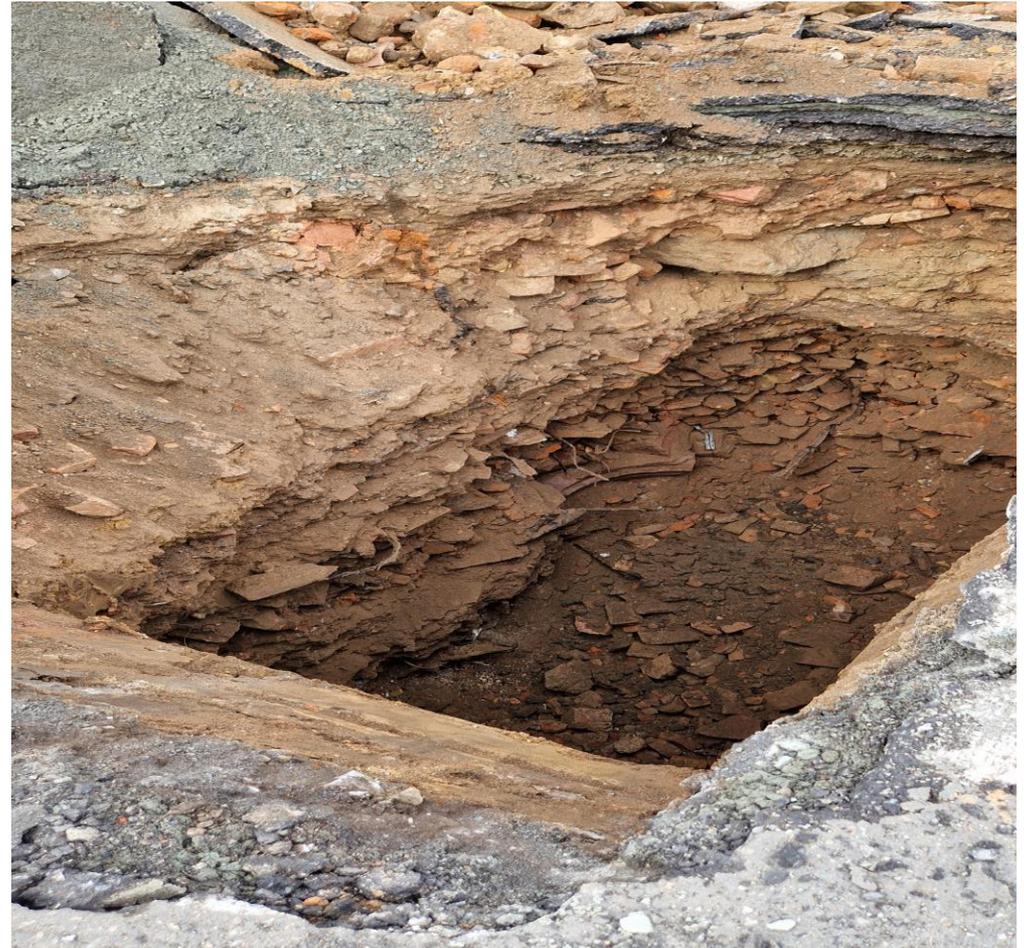
1. Schicht: Auffüllungen

- Bauschutt und kiesige Sanden
- Fremdbeimengungen wie z.B. Metalle, Schlacken und Kunststoffe
- Bauschutteinlagerungen
- Brandschutteinlagerungen
- Mächtigkeit bis 4,2 m , lokal auch bis 8 m erkundet
- Stark variierende Tragfähigkeit

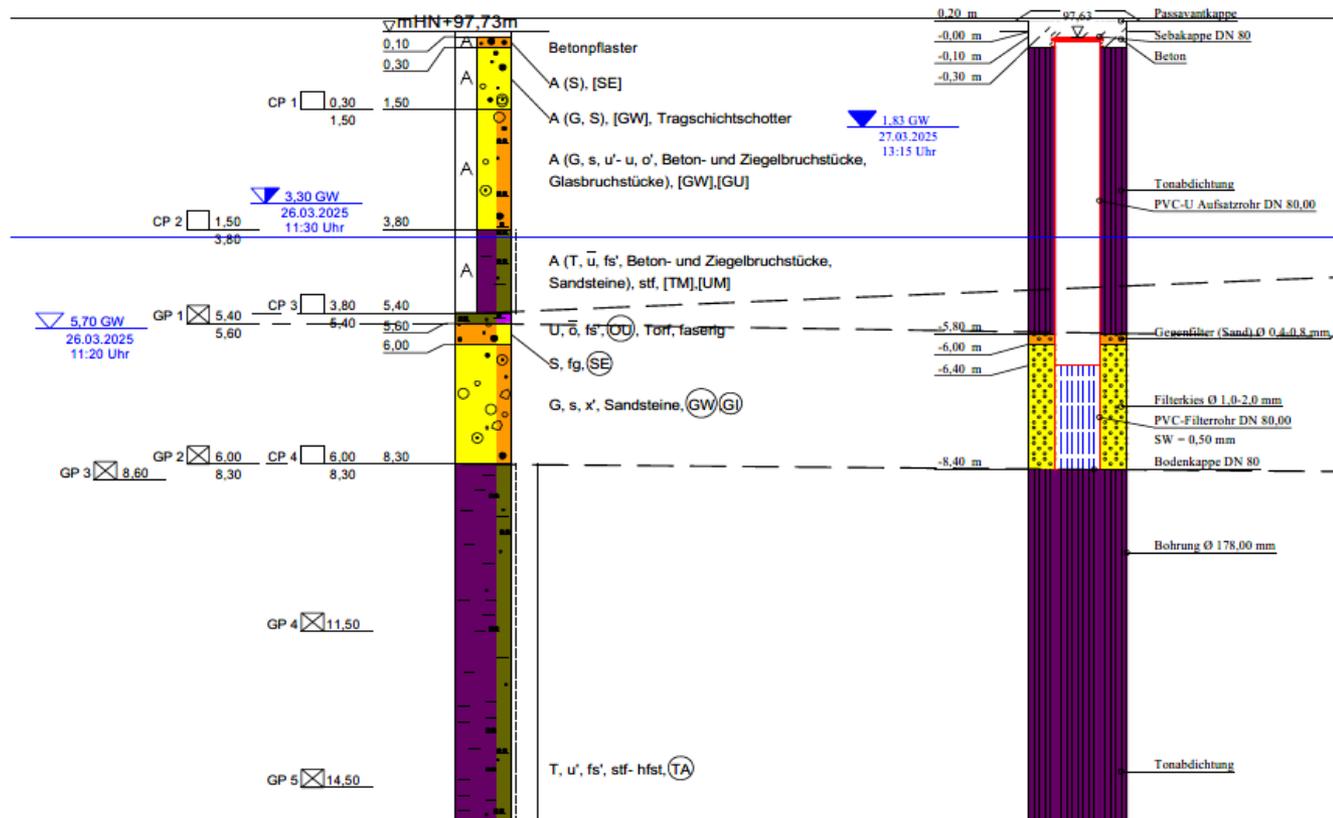
BK 16 (GWM 16)
Ausbauskitze

BK 16
(GWM)

- Im Rahmen der Baugrunderkundung wurden 4 Aufschlussbohrungen zu Grundwassermessstellen ausgebaut
- Grundwasserstand unterschiedlicher Tiefe unter GOK zu erwarten, minimal mit ca. 2m unter GOK gemessen
- Grundwasserstand Bauzeit GWBau ca. 96,00 m NN
- Bemessungswasserstand (Auftrieb, Abdichtung etc.) GWBem = 97,00 m NN
- Abdichtung eines Untergeschosses gegen drückendes Wasser erforderlich bzw. „weiße Wanne“
