**Präventivmedizinische Versorgung  
am Flughafen München-  
Ein Bericht der Erdinger Gesundheitsbehörde  
über die Bestimmung radioaktiver  
Strahlungsaktivität vor dem Hintergrund der  
AKW Havarie in Japan**

Siegfried Ippisch  
Landratsamt Erding  
Gesundheitsbehörde  
Infektionsschutz & Umwelthygiene

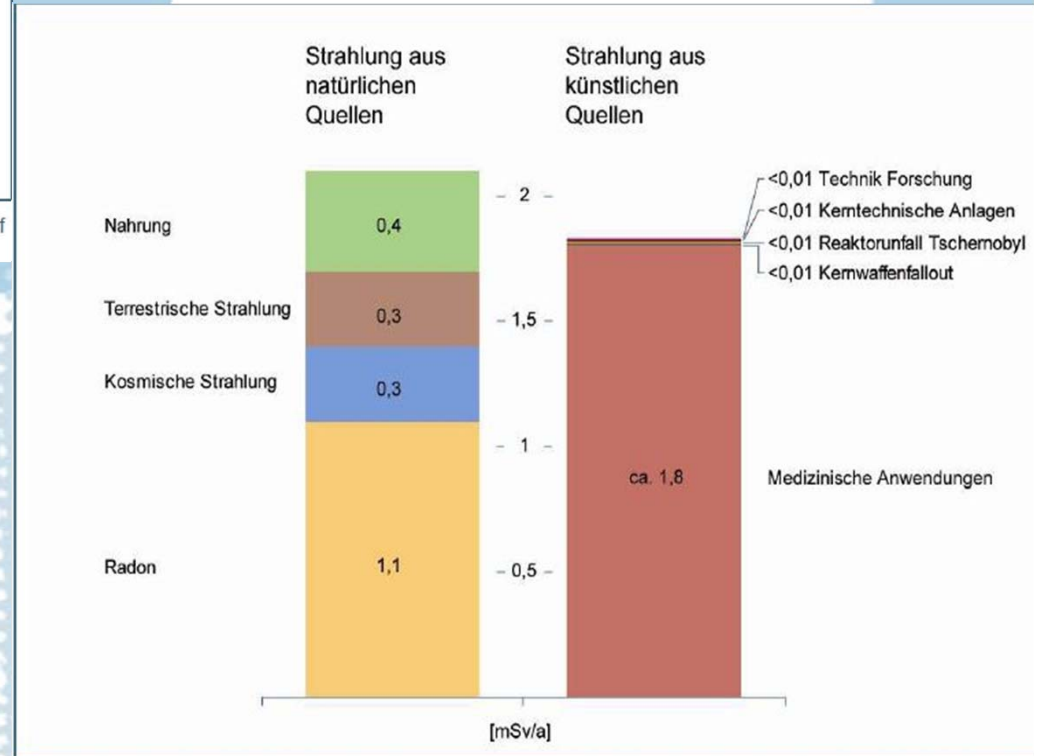
Abb. 2: In Deutschland ist die Bevölkerung natürlicher und künstlicher Strahlung ausgesetzt. Bei beiden beträgt effektive Jahresdosis je etwa 2 mSv, in der Summe 4 mSv pro Jahr. (Quelle: Jahresbericht BMU 200)

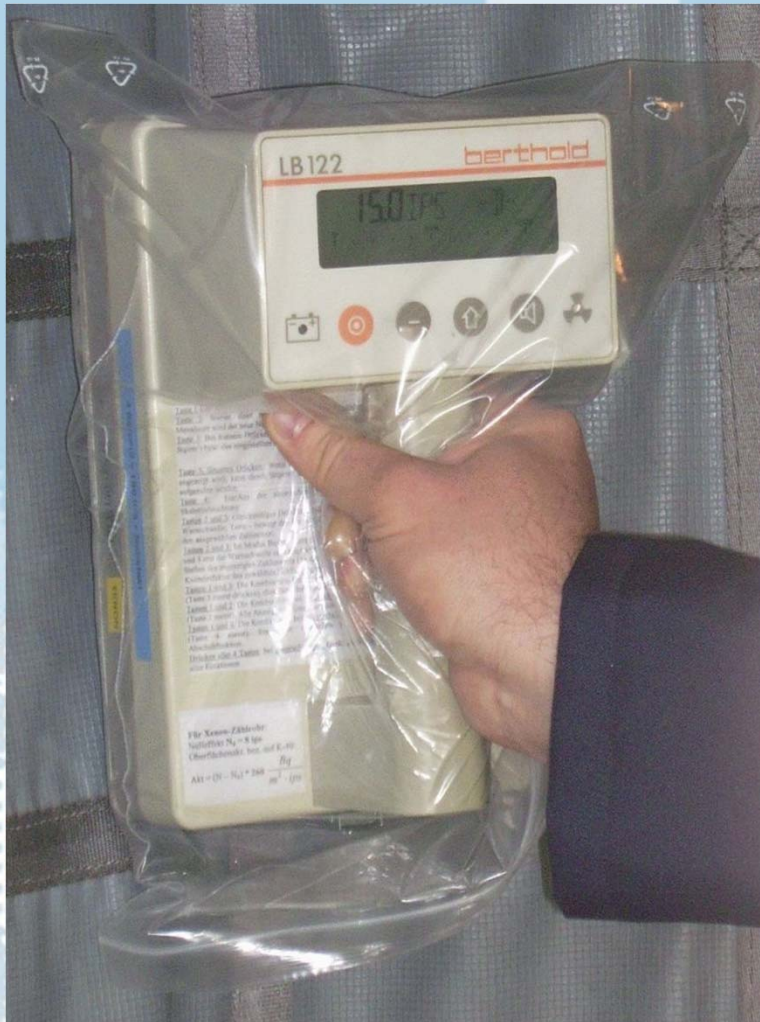
**berthold LB 122 Kontamat 26  
Alpha-Beta-Detektor\***

Die orientierenden Messungen wurden mit (Geräte LfU)  
 (IpS) berthold LB 122 Kontamat 26, Alpha-Beta-Detektor  
 ( $\mu\text{Sv}/\text{Std.}$ ) automess 6150 AD 6/E, S/N 80512 Dosislei.  
 \_\_\_\_\_ durchgeführt.

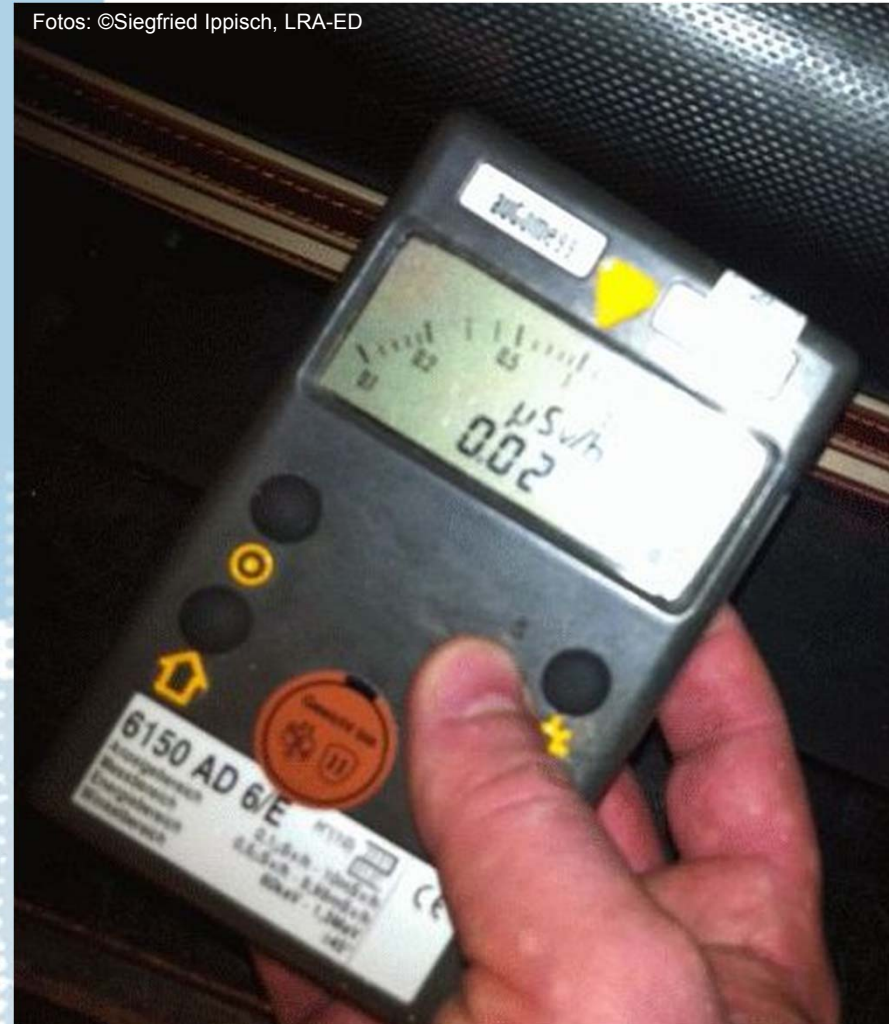
**automess 6150 AD 6/E,  
S/N 80512 Dosisleistung\***
